OPINIA TECHNICZNA
ORAZ
PROGRAM PRAC KONSERWATORSKICH
POMNIKA ZAMORDOWANYCH NA FIRLEJU
KATEGORIA VI

RADOM UL. OFIAR FIRLEJA 45. DZ. NR 46.
JEDN. EWID. M. RADOM, OBR. EWID. 0230 WINCENTÓW

INWESTOR: GMINA MIASTA RADOMIA
26-600 RADOM, UL. KILIŃSKIEGO 30.

RADOM . MAJ . 2019r.

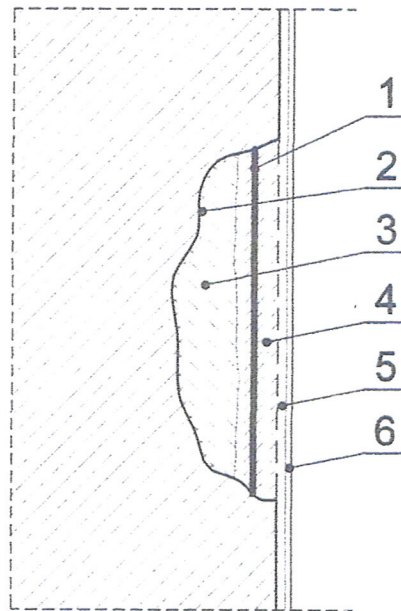
Naprawa konstrukcji żelbetowej

- Karbonatyzacja - naturalny proces reakcji dwutlenku węgla (CO_2) z wodorotlenkiem wapnia $[\text{Ca}(\text{OH})_2]$ powoduje obniżenie wartości pH w betonie, gdy obniży się poniżej 10, znika istniejąca chemiczna ochrona antykorozyjna stali. Zbrojenie ulega korozji, a rdza powoduje rozsadzanie struktury betonowej.

Niedostateczne otulenie zbrojenia lub zbyt słabe zagęszczenie i wysoka porowatość betonu przyspieszają proces karbonatyzacji

- odkryte i oczyszczone pręty zbrojeniowe należy pomalować farbą antykorozyjną,
- ubytki wypełnić zaprawą szczepną np. "ATLAS ADHER" lub "CERESIT CD30" i zaprawą naprawczą np, "ATLAS FILER" lub "CERESIT CD25",
- Warstwa wykończeniowa - szpachla "ATLAS ENDER" lub CERESIT" CD24,
- powłoka wodoszczelna / paroprzepuszczalna/ np. "ATLAS WODER S" lub "CERESIR CT17"

- pielęgnacja - wykonane prace naprawcze należy przez okres minimum 5 dni chronić przed mrozem, zbyt wysoką temperaturą oraz zbyt szybkim wysychaniem / wiatr nasłonecznienie/ osłona z folii, maty, zraszanie,
- po zakończeniu prac naprawczych krzyże i monumentalne bloki pomalować farbą silikonową w czarną matową - kolor według NCS S 8000-N, natomiast cokół – biały mat – NCS S 0500- N.

1. Zabezpieczenie antykorozyjne stali zbrojeniowej - BS 210
2. Warstwa szepna - BS 210
3. Warstwa naprawcza do 20 mm - BS 220
4. Warstwa naprawcza do 20 mm - BS 220
5. Szpachla do betonu - BS 230
6. Powłoka malarska - BS 310

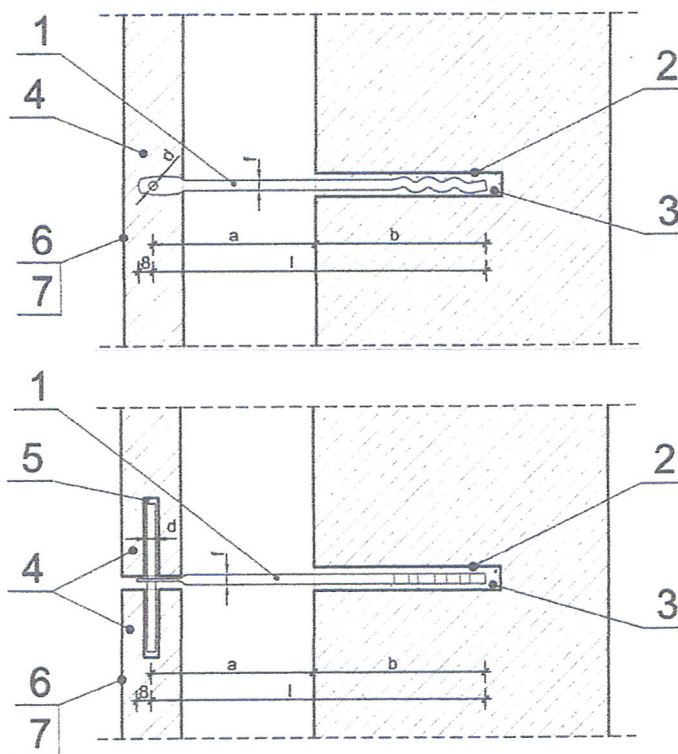
Mocowanie okładziny kamiennej do ściany

- ubytki powłoki malarskiej i faktury betonu
- odspojenia licowych płyt granitowych / okładzina/ murków tarasu
- klawiszowanie poziomych elementów obramowania koryta kwiatowego
- złuszczenia i nierówności progów schodów terenowych - piaskowiec czerwony
- popękane płytki tarasu - sztuk 8.

- zamontować po renowacji elementy przy użyciu zaprawy klejowej wodo i mrozoodpornej.
- okładzinę pionową ścianek oporowych po renowacji powtórnie zamontować za pomocą kotwienia $\varnothing 6\text{mm}$ ze stali nierdzewnej po dwie w pionie na styku płyt. Kotwienie należy wykonać z zachowaniem minimum 5 mm szczeliny wentylacyjnej pomiędzy okładziną a ścianą. .
- wymienić pęknięte płytki posadzki podestu - sztuk 8.

1. Kotwa **RK-S-a-H**
2. Otwór - głębokość otworu większa o 10mm od długości zakotwienia kotwy
- średnica otworu większa conajmniej o 5mm od szerokości kotwy
3. Zaprawa montażowa - Szybkowiążąca zaprawa montażowa **US 600** lub Cement szybkowiążący **BZ**
4. Płyta kamienna
5. Klej
6. Impregnacja - Środek do impregnacji **IWA**
