OPINIA TECHNICZNA
ORAZ
PROGRAM PRAC KONSERWATORSKICH
POMNIKA ZAMORDOWANYCH NA FIRLEJU
KATEGORIA VI

RADOM UL. OFIAR FIRLEJA 45. DZ. NR 46.
JEDN. EWID. M. RADOM, OBR. EWID. 0230 WINCENTÓW

INWESTOR: GMINA MIASTA RADOMIA
26-600 RADOM, UL. KILIŃSKIEGO 30.

RADOM . MAJ . 2019r.

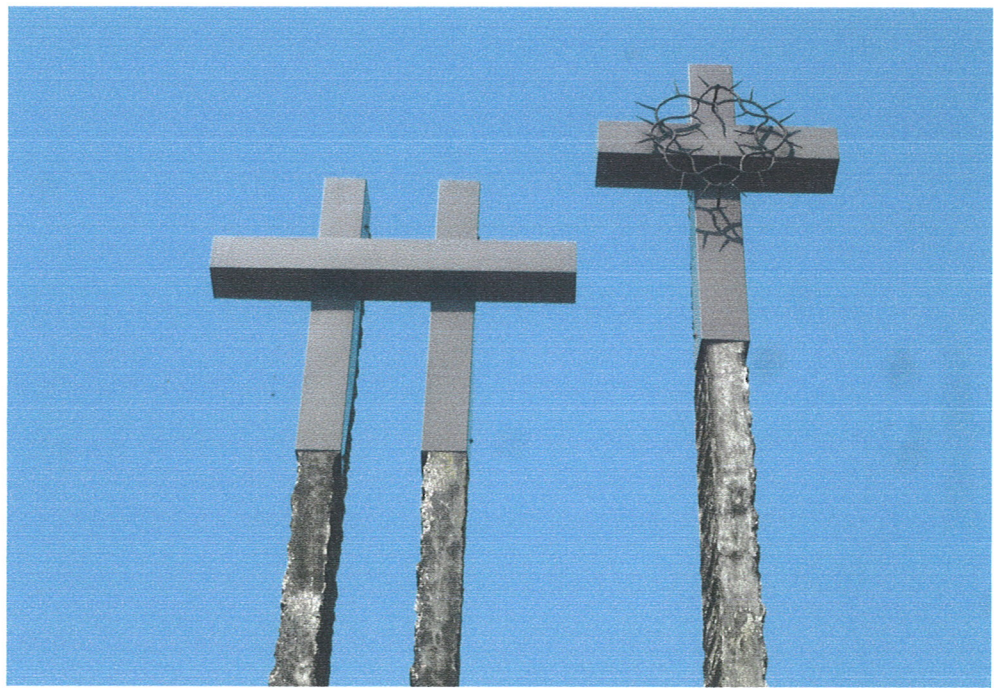
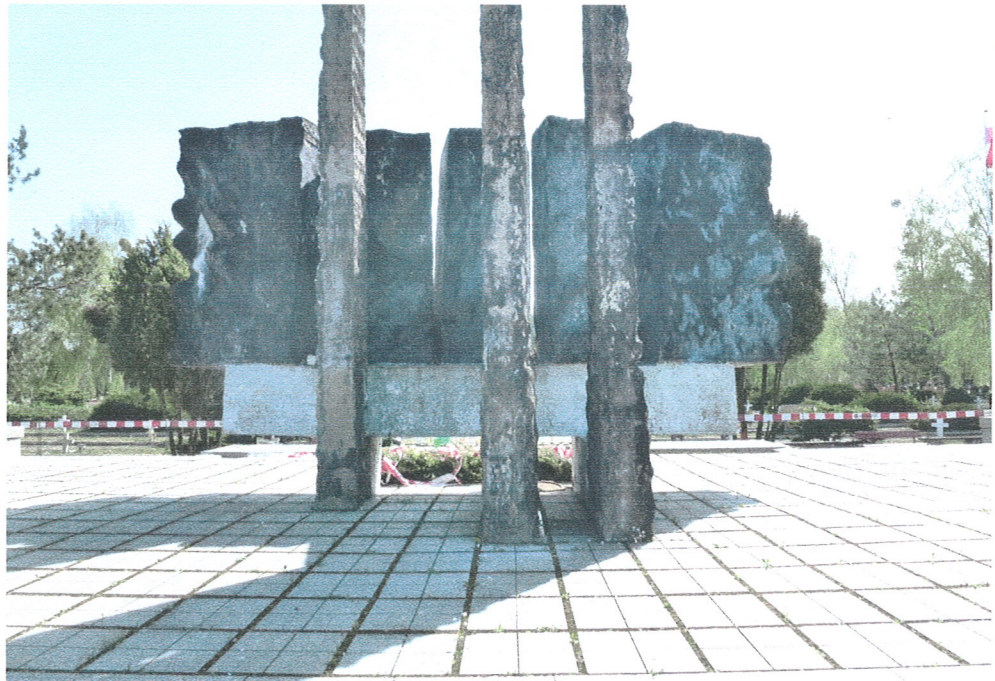
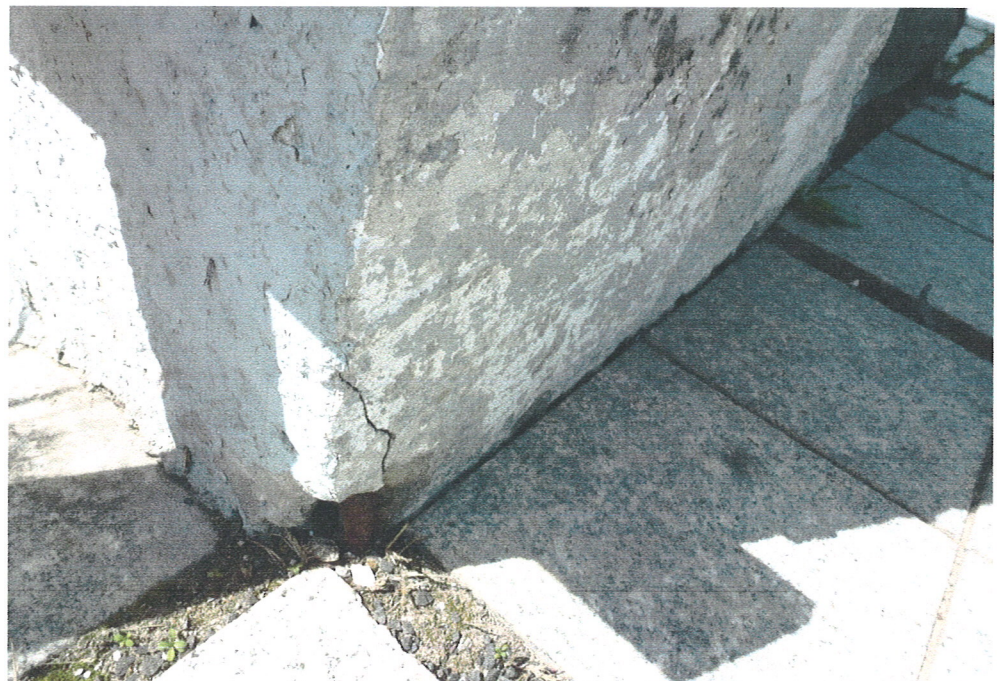
Przyczyny uszkodzeń:

Za główne przyczyny uszkodzeń należy uznać:

- zdemontowanie / ostrożnie/ tablic z Belki cokołowej oraz usunięcie elementów ruchomych niezwiązanych z formą pomnika,
- ustawienie rusztowań w celu wykonania oczyszczenia słupów, krzyży z malatury i elementów ruchomych odspojień betonowych przy użyciu myjki ciśnieniowej, hydropiaskowanie wodą pod ciśnieniem do 100 MPa,
- wykucie - wyfrezowanie odkrytego zbrojenia z oczyszczeniem do stopnia czystości Sa 2,5, pręty w których ubytki korozyjne obejmują więcej niż 20% przekroju poprzecznego, należy zastąpić nowymi prętami o tych samych średnicach. Skorodowane pręty należy wyciąć i w ich miejsce wstawić nowe pręty, połączenie nowego pręta z istniejącym należy wykonać spoiną na długości 5d / dwustronnie/ i 10d przy spoinie jednostronnej.

- odkryte i oczyszczone pręty zbrojeniowe należy pomalować farbą antykorozyjną,
- ubytki wypełnić zaprawą szczepną np. "ATLAS ADHER" lub "CERESIT CD30" i zaprawą naprawczą np, "ATLAS FILER" lub "CERESIT CD25",
- Warstwa wykończeniowa - szpachla "ATLAS ENDER" lub CERESIT" CD24,
- powłoka wodoszczelna / paroprzepuszczalna/ np. "ATLAS WODER S" lub "CERESIR CT17"
